# 敷地造成に伴う切土のり面調査において 地すべりの存在を確認し対応策を提案した事例

応用地質株式会社  
同上

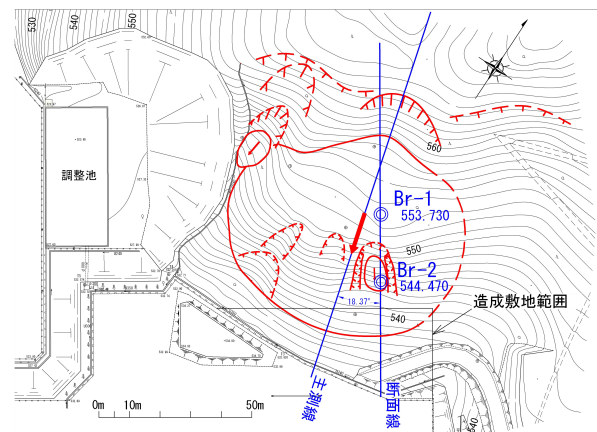
図-1 地すべり地形平面図

切土が計画されているエリアについて、変状地形等の有無を確認する目的で地表踏査を実施した。その結果、図-1 に示すように当該斜面で地すべり地形を確認した。

地すべりと判断した要因は、以下に示す地すべりに特有の地形的特徴が確認されたためである。

- ①斜面中腹に平坦な緩斜面があり、その下方ははらみだしたようなやや急な斜面となっている。
- ②緩斜面の上方には、滑落崖に相当するやや急な斜面がある。
- ③地すべり土塊と判断される範囲には、直径 10～25cm 程度のミズナラやアカマツに斜面上方側への傾斜や S 字型の根曲がり（写真-1 参照）が多く見られる。

④地すべり土塊末端部のやや急な斜面には、小規模な表層崩壊地形や表層すべりが複数確認される。

この斜面では、最近形成されたと見られる亀裂や滑落痕などは見られない。また、地すべり土塊の範囲が不明瞭であることから、最近数年は活動していないと推測される。ただし、直径 10～25cm の樹木に根曲がりが見られることから、少なくとも 20～30 年程度前には樹木が傾く程度の活動があったと判断できる。

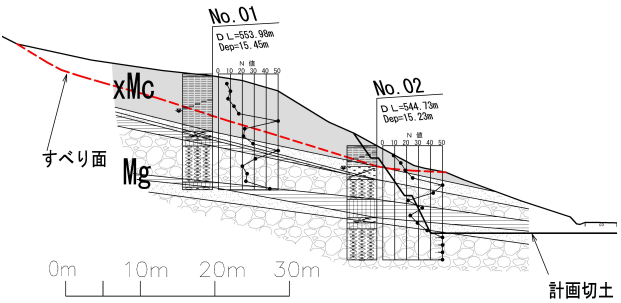
図-2 地質断面図

ボーリング調査は図-1 に示した 2 箇所で行った。図-2 には、ボーリング調査より作成した地質断面図を示す。当該斜面の表層には強風化を受け粘土化した層（wMc 層）が厚さ 8m 程度分布し、その下位には礫質土を主体とする層（Mg 層）が分布する。地層の傾斜は、斜面表層の傾斜と同程度である 15° 程度の斜度を有し、流れ盤構造となっている。

No.1 地点においてボーリングにより採取したコア試料から、深度-5.6m 付近ですべり面と想定される極めて軟質な粘土が分布することが確認できた。また、No.2 地点のコア試料では、明確なすべり面となる試料は確認できなかったものの、地表踏査により明らかとなった地すべり面の舌端部の位置から、地層境界である深度-2.75m 付近にすべり面があると推測できる。

以上の結果より、図-2 の断面中に示した位置に地すべり面が存在すると判断した。

調査地に存在する地すべりについて、「道路土工 のり面工・斜面安定工指針<sup>1)</sup>」の記述に基づき、現況の安全率を 1.05 と仮定し、逆解析から現況の地盤定数を設定した(表-1 参照)。得られた現況の地盤定数を用いて、切土工が施工された場合ののり面の安定計算を行った結果、安全率が 1 を下回り、のり面が不安定化することが明らかとなった。そのため、安全に切土工および造成工事が施工できるように対策工の検討を実施した。

総合的な評価から②案と③案がともに、適していると判断できる。ただし、②案では費用が③案と比べて高価であること、アンカーの保守が必要となることが欠点として挙げられる。また、③案では、掘削土量が多くなること、将来的に最上部ののり面背部が不安定化する恐れがあることが欠点として挙げられる。これらの欠点を考慮し、③案について可能な限り掘削土量が少なくなる切土勾配を設定し、のり面背部が不安定化する恐れがあることを十分認識した上で、保守・点検による徹底した管理の下、③案を採用することとした。
