## トンネル工法の違いによる変状の特徴と点検時の留意点

応用地質株式会社 ○渡邊 嘉之  
服部 康浩  
伊東 博司

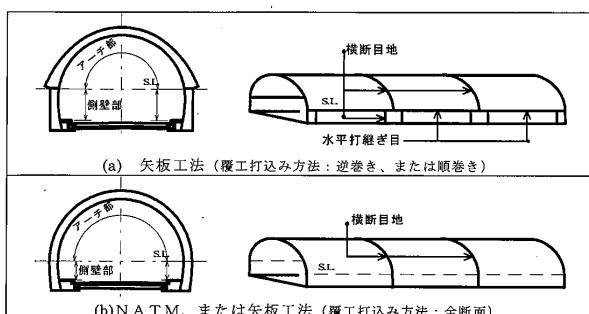
図-1 トンネル工法毎の模式図<sup>1)</sup>

トンネル工法毎のトンネル模式図を図-1に示す。

一般に、覆工コンクリートの継目には、横断方向の目地及び縦断方向の打ち継目がある。覆工は一定の長さの型枠を組立て、コンクリート打設、型枠解体を繰り返して構築されるため、全てのトンネルには横断方向目地がある。NATM以前の矢板工法で採用された上部半断面先進工法、側壁導坑先進工法など横断的に分割構築する場合は、縦断方向の打ち継目ができる。一方、NATMは覆工コンクリートの打設を全断面で行うことが多く、この場合は縦断方向の打ち継目はできない。

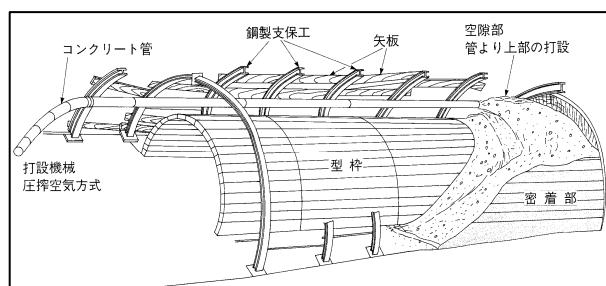
図-2 矢板工法における覆工コンクリートの打設例<sup>2)</sup>

矢板工法のトンネルは、覆工コンクリートの打設方法により、覆工背面に空洞やコールドジョイントが形成されやすい（図-2）。これらは覆工アーチ部の天端付近に見られるものが多い。こうした空洞が広く厚く存在すると、（ア）土圧が均等に覆工に作用せず覆工の変形を招く、（イ）周辺地山の緩みが増大し土圧が増す、（ウ）地震時等に上部の岩塊が落下し、場合によっては突発性崩壊事故が発生する、といった問題が起きる場合がある。

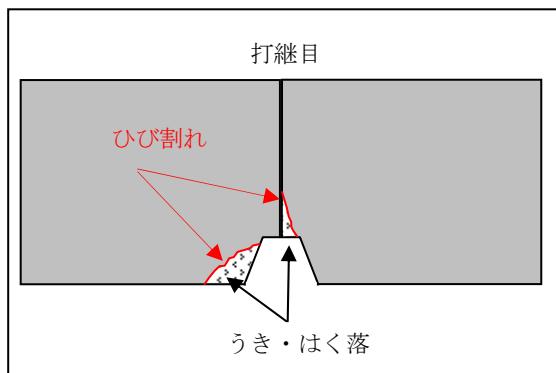
図-3 打継目部における変状発生のイメージ断面

NATMトンネルにおいても横断目地部は矢板工法のトンネル同様に覆工コンクリートを打設するうえでの弱点であり、温度収縮により目地部と目地部が接触することやコンクリートの締固め不足や充填不足等によって、うきやはく離、豆板が発生しやすい（図-3）。また、補修したモルタルや化粧モルタル等は覆工コンクリートとは強度・変形特性が異なるためうき、はく離しやすい。
